# **PRESENTACION HCD**

COMISION VIAL CORONEL SUAREZ

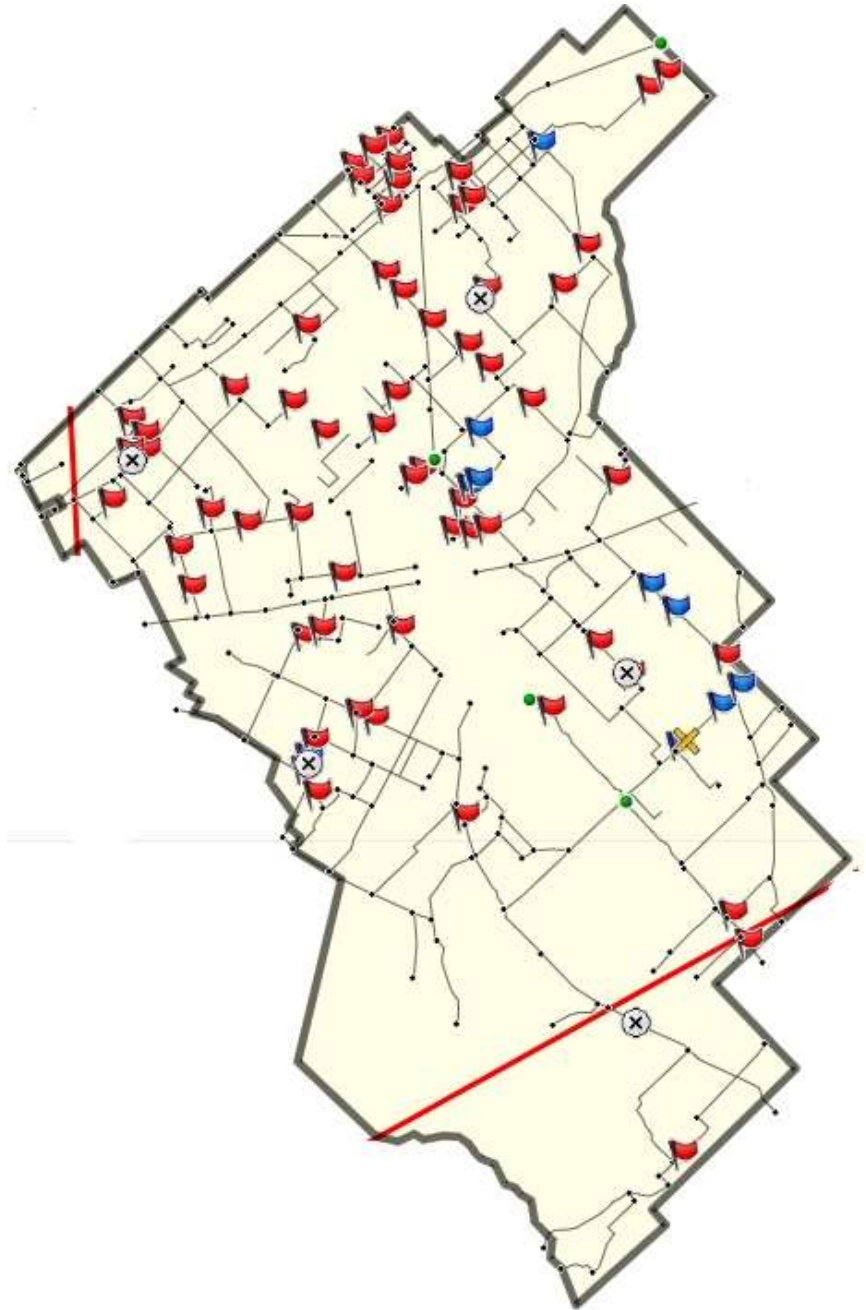
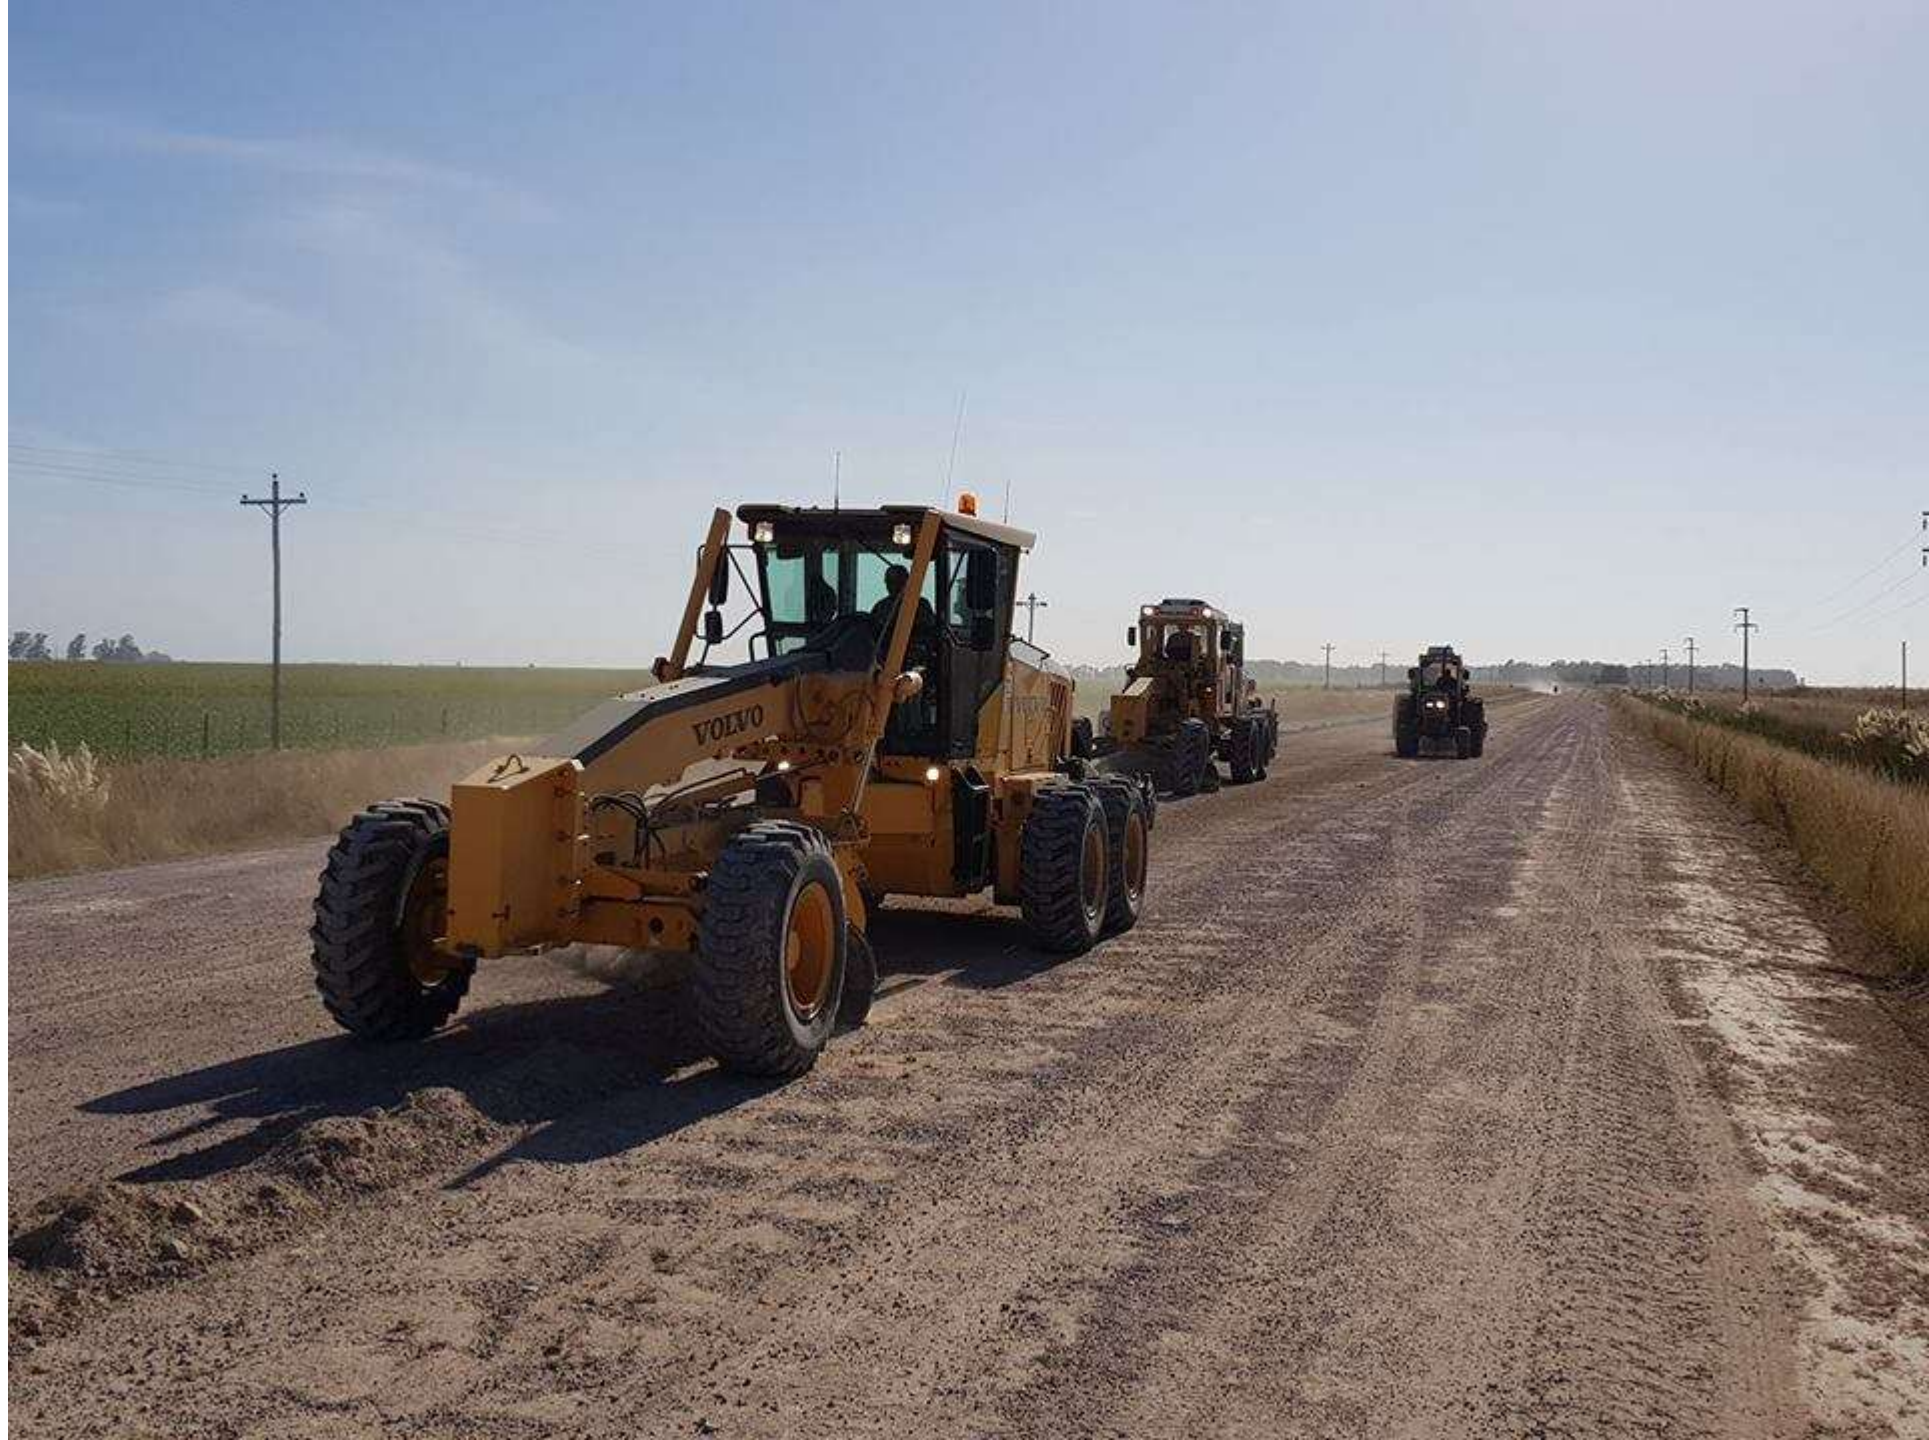
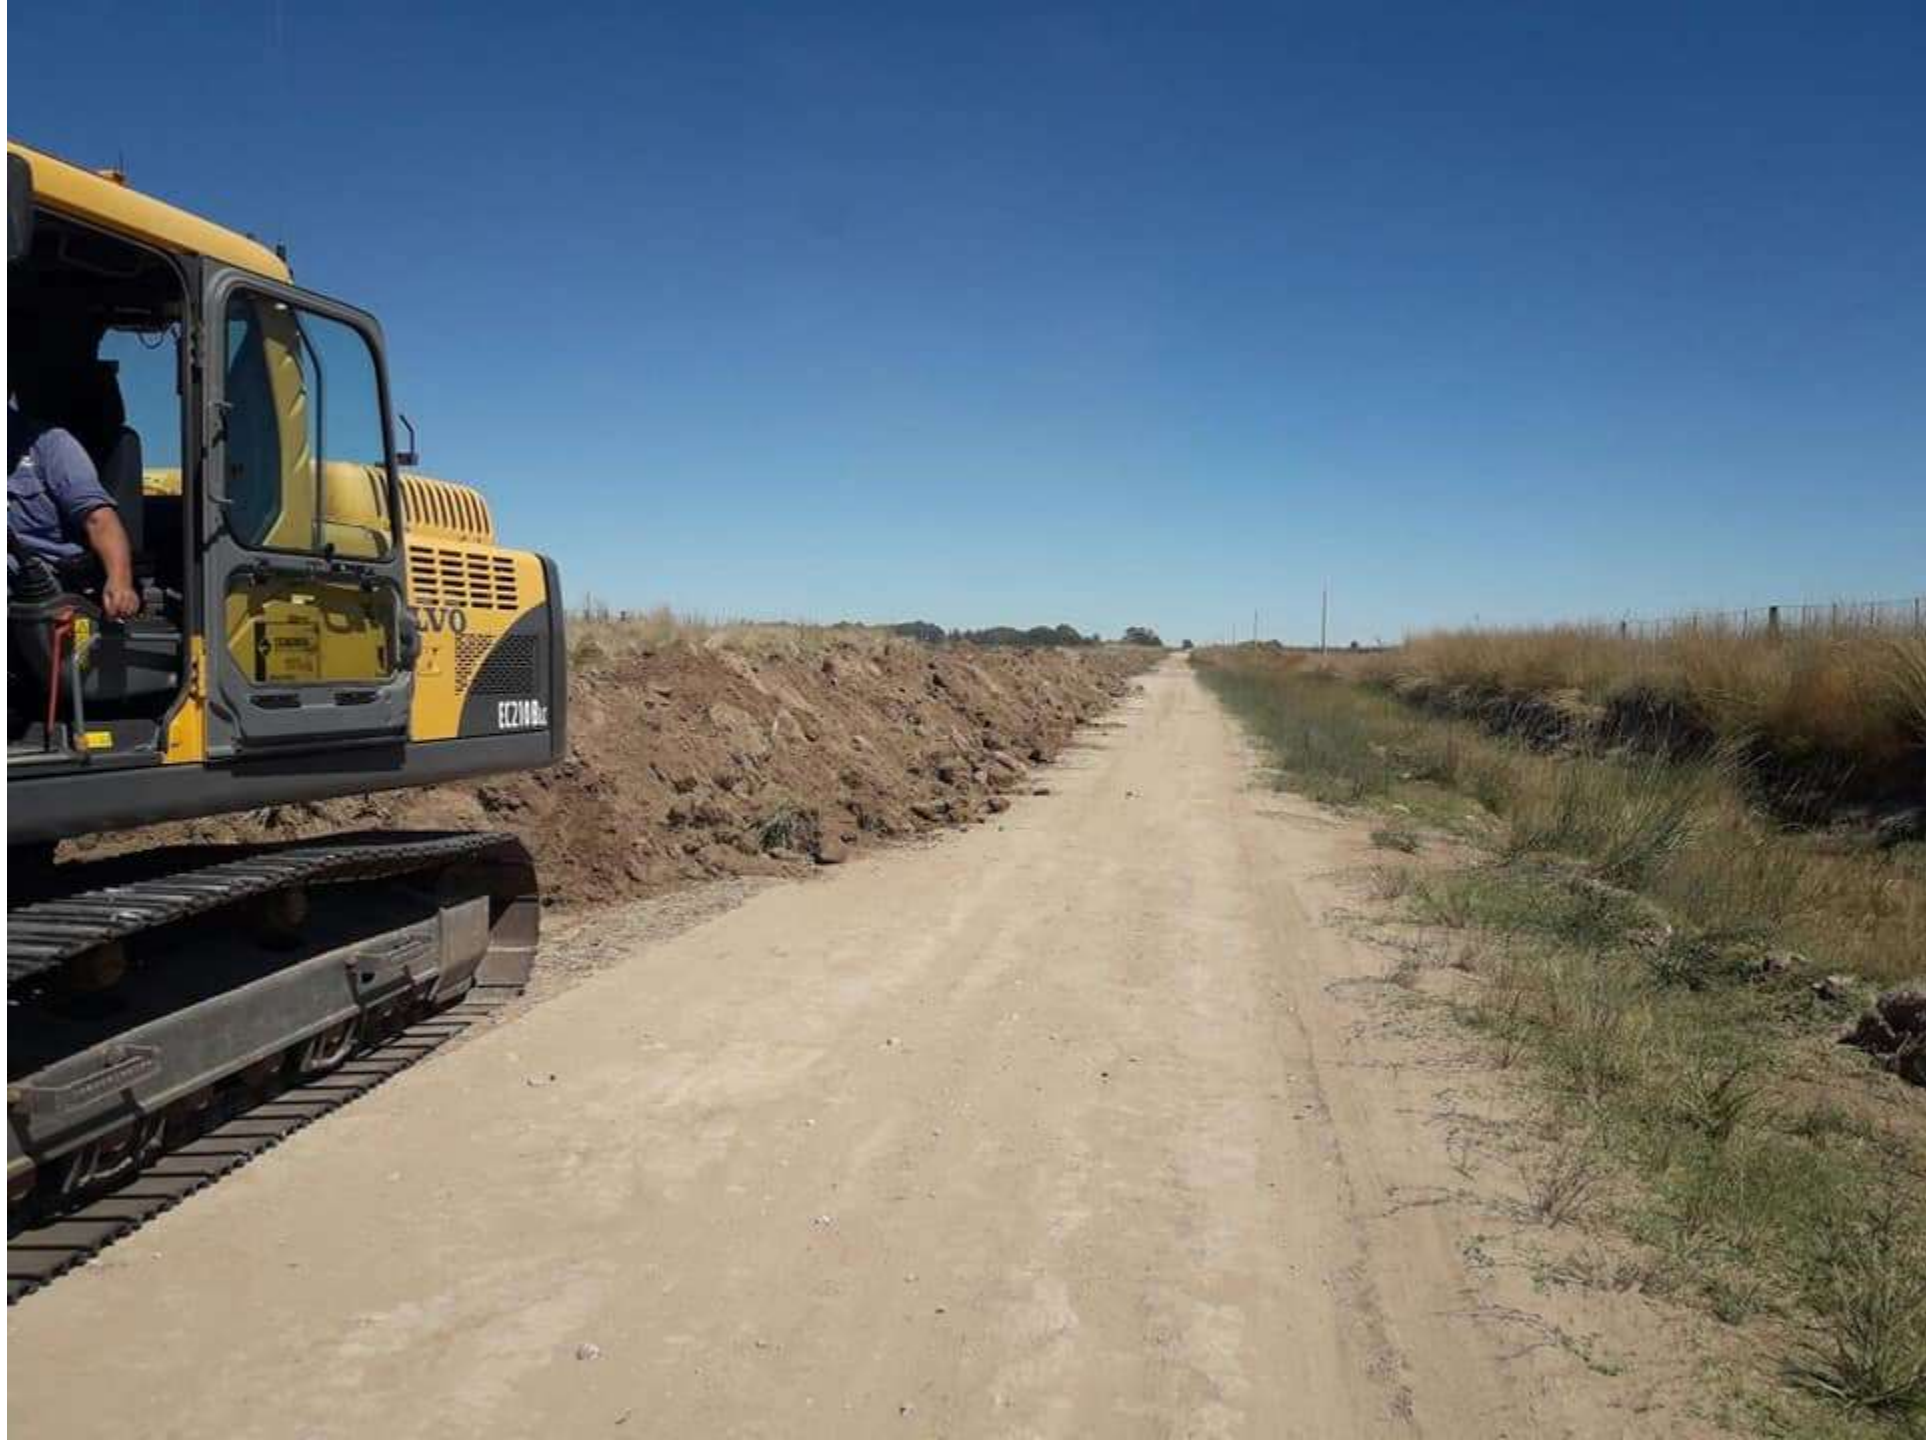
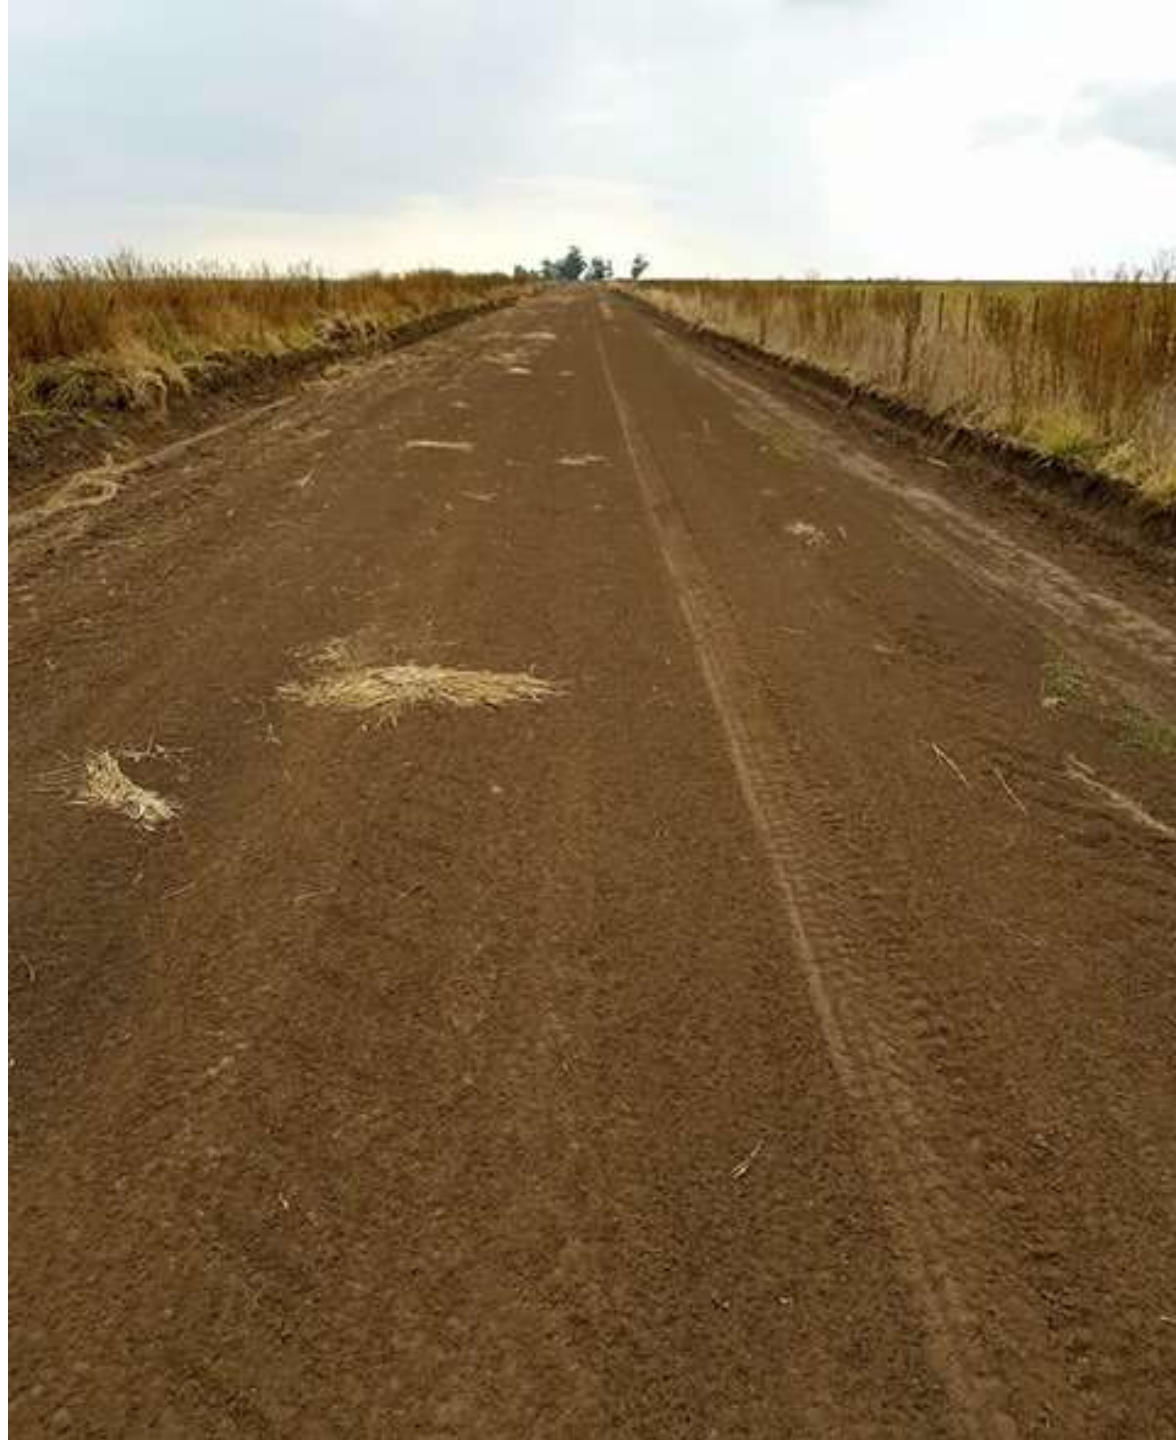
## ZONAS BAJAS 1/11/17

Este plano es la orientación  
Para la definición de trabajos  
En caminos troncales
